**แบบสรุ่ยอ์บับันทึกอ์ค์ควมรູ**  
**สํานักสํารวจด้านวิศวกรรมและธรณีวิทยา**  
**โครงการ ๑ หน่วยงาน ๑ ออ์ค์ควมรູ**

หัวข้อเรื่อ การติดตั้ง Staff Gauge ประกอบงาน CCTV

หน่วยงาน ฝ่ายสํารวจทําแผนทึทางพื้นดิน ๑๑ ส่วนสํารวจทําแผนทึภาคพื้นดิน

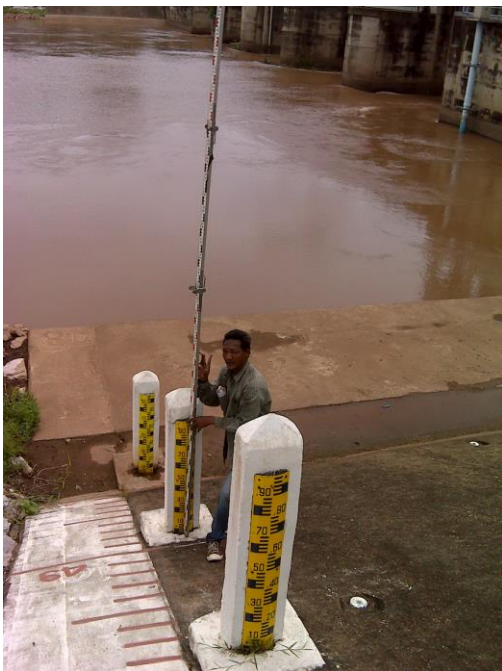
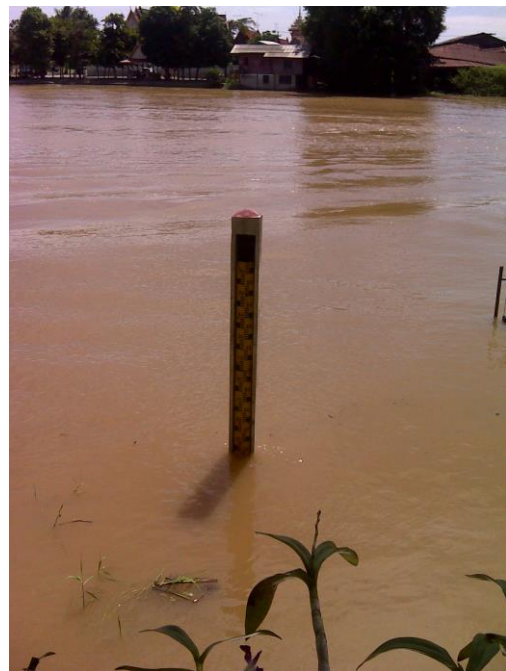
ภาพแสดงการวัดค่าระดับ Staff Gauge

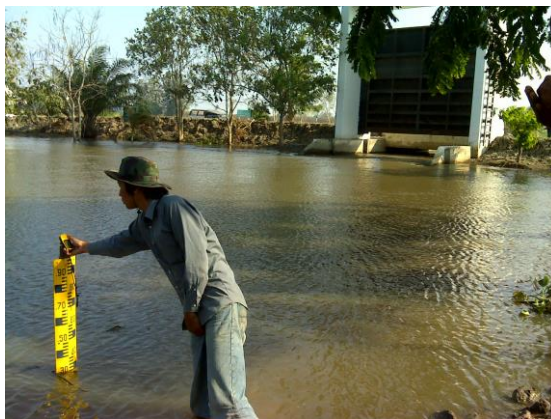
ภาพแสดงการวัดค่าระดับ Staff Gauge

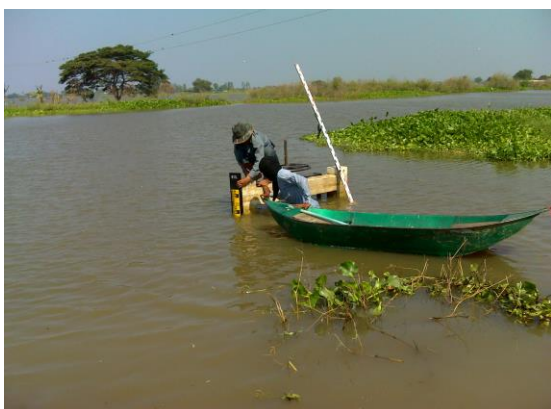
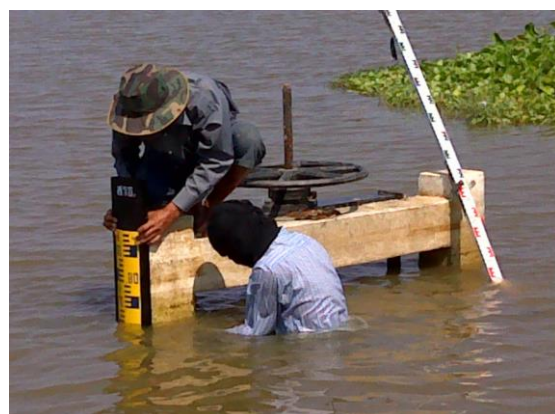
ภาพแสดงการวัดค่าระดับ Staff Gauge

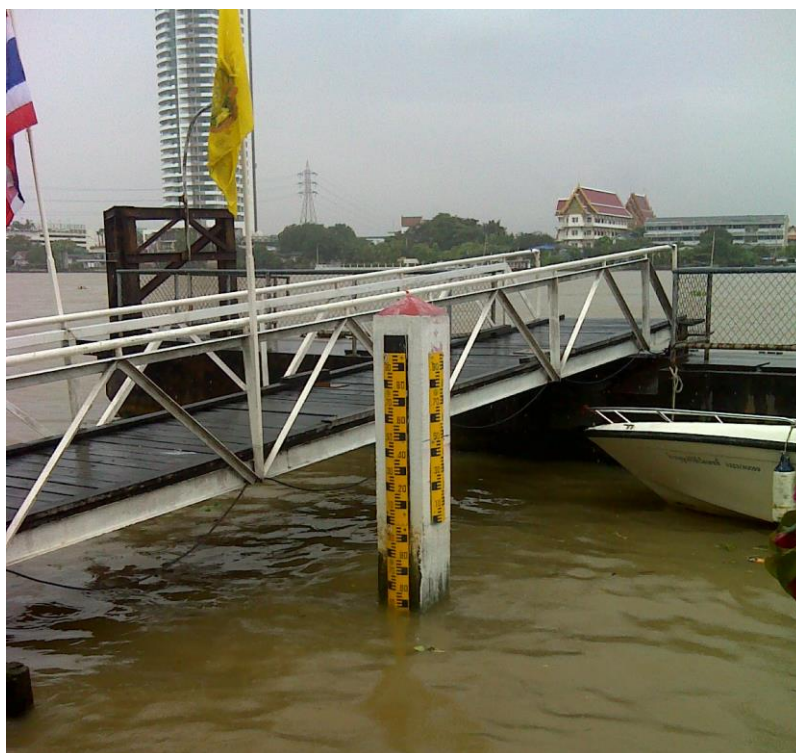
ภาพ Staff Gauge ที่กรมชลประทานสามเสน
